東日本大地震による津波災害現地調査報告 ～多賀城市 - 塩竈市 - 七ヶ浜町 - 松島町 - 東松島市～

東日本大地震による津波災害 現地調査報告～多賀城市-塩竈 市-七ヶ浜町-松島町-東松島市～

米山 望*・平石 哲也*・馬場 康之*・東 良慶*

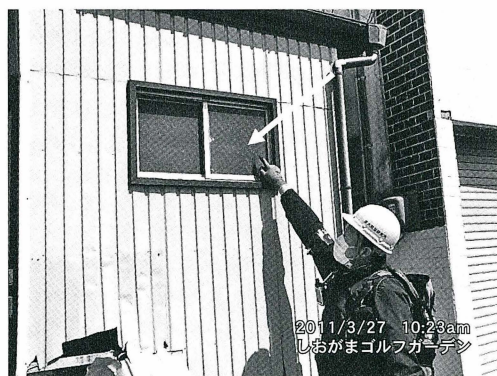
2.1 塩釜港漁港魚市場周辺（浸水高3.5m、写真1）

塩釜港魚市場近くにある三波食品の新井氏によれば、「第1波は地震後45分に到達し、三波食品社屋は1Fが浸水。全員が高台へ避難。漁港防波堤は天端高1.5mとあまり大きくなかったが、効果はあるようだった。反射した津波と入ってくる津波で港湾内は渦が巻いていた。津波は、防波堤で防護されていない対岸や湾奥へ流れて行った。」とのことであった。

写真1 塩釜港魚市場周辺

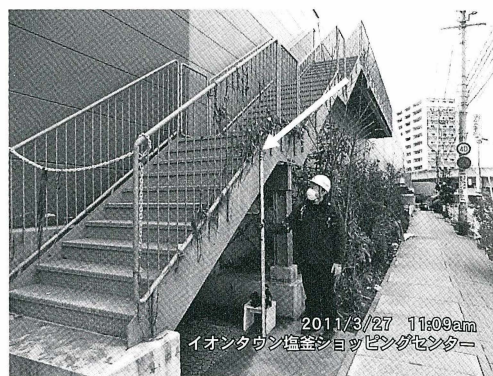
2.2 塩釜港奥（浸水高4.8m、写真2）

本塩釜駅海岸通り近くの被災家屋（護岸より115.6m）に東北学院大学職員によれば、「家は1Fが浸水。ヒアリング当日から水道が復旧し、現在、清掃中であり、泥の痕跡は家の裏手に残っている。」とのことであった。上記の三波食品の新井氏の指摘通り、魚市場周辺よりも1.3m高い浸水高が観測された。

写真2 塩釜港奥（本塩釜駅前イオン）

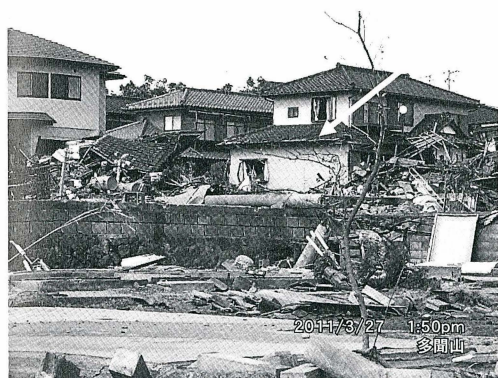
2.4 菖蒲田浜漁港周辺（遡上高12.0m、写真3）

避難中の住民の方（男性70代）によれば、津波は、「1波目より2波目が大きく、1波目の引いたときは2kmほど海底が露出した。1波目後に車を取りに戻った親族は亡くなった。1波目は地震後40分くらいと思うが、警報が出てから逃げる余裕は20～30分で、実際に避難して10分くらいで波が来た。高台の小学校（避難所）に一時900名が避難。現在は600名。」とのことであった。また、津波に流されず残った家屋の方々（50代、80代男性）によれば、「30分後に津波が来た。2波目が大きかった。漁港の防波堤（天端4m）が水没し、灯台も20cm程度だけ見えていた。船を沖へ避難させ、レーダーでは1マイル間隔で津波の峯が平行に見えた。最初の3波くらいが1～2分間隔で来た（分裂波の可能性）。2晩沖で過ごして戻ってきた。津波は家の塀に当たるとともに前の坂道を遡

写真3 菖蒲田浜漁港

上した。」とのことであり、坂道上に海藻を確認し、痕跡とした。

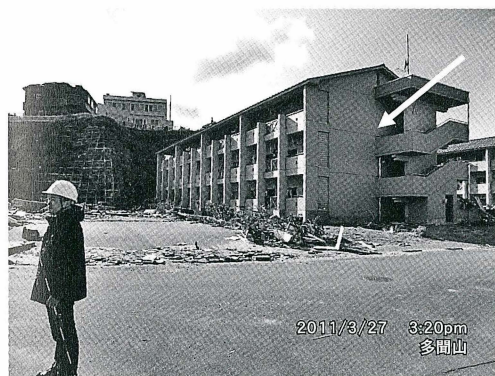
2.5 菖蒲田浜海岸付近 (浸水高9.7m, 写真4)

避難中の住民の方 (60代御夫婦) によれば、「津波は東側と南から来たようだ。地震後、勤務から避難所に戻ると、1Fは浸水した。大人が首まで浸かるほどであった。崖上の食堂が潰れた。」とのことであり、浸水した避難所と崖上の車を確認した。また、菖蒲田浜海岸南端にある被災マンション3Fに居住の方 (女性30代) によれば、マンションの3Fの部屋にも少し浸水した。2Fは水没した。」とのことであり、3F廊下の海藻および泥あとを確認し、痕跡とした。

写真4 菖蒲田浜海岸付近 (アパート)

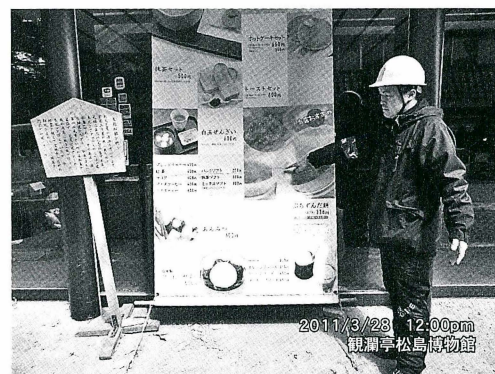
松島観光協会の職員の方 (50代男性) によれば、「津波は地震後30分で南から来たようだ。中央棧橋の先端で渦を巻き、観光船は全体が水をかぶった。浮体橋 (ポンツーン) については、4本中、手前の1本は残り、あとは吉田川等に漂流した。」とのことであった。(吉田川第一橋の100m上流で約50mの棧橋が河中に座礁していることを確認)。また、松島海岸に面した参道を持つ瑞巖寺前の土産物屋主人 (40代女性) によれば、「1Fは浸水 (痕跡確認, 写真5)。4F建てで全員4Fへ逃げた。瑞巖寺の入り口はまっすぐ海から見通せる。奥の瑞巖寺本堂近くまで津波が遡上した。」とのことであり、本堂前の電話ボックスの泥跡を遡上痕跡とした。

写真5 松島海岸 (瑞巖寺前の泥あと)

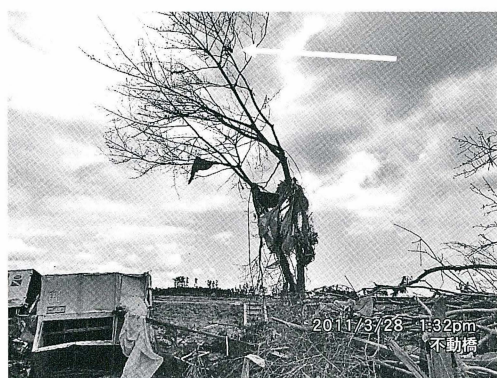
3.2 野蒜海岸 (浸水高10.4m, 写真6) および仙石線野蒜駅

調査当時、自衛隊員が行方不明者の捜索を行っていた。隊員に捜索終了地区を確認し、痕跡調査した。被害があまりにも大きく、ヒアリングが出来るような状況ではなかった。鳴瀬川の右岸にあ

たり先端部の護岸・道路は陥没・浸水。住宅地域は、木造家屋は土台を残して壊滅でき。壁面がやや強固と思われる近代的な家屋が3棟残る。室内の2Fのエアコン上部に海藻が残り、天井に泥の飛沫が残っていたので、2階建の家がすべて浸水したと思われる。もう1軒は屋根上のアンテナが折れていた。屋根は地盤から5.5m以上上にある。また、残った桜の木に漁具、毛布、衣類が引っ掛かっており、最も上の衣類を痕跡高として海面からの高さ（浸水高）を測定した。（基準水面 鳴瀬川河口右岸）

写真6 野蒜海岸（桜の木に残された衣類等）

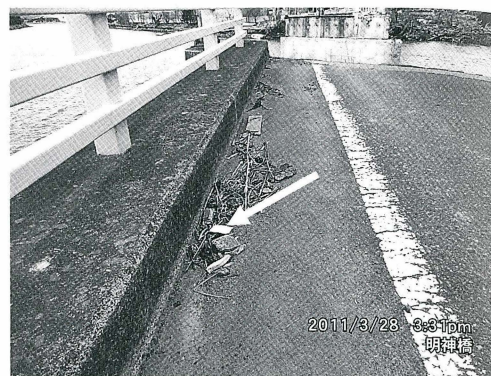
3.3 定川大橋（浸水高5.3m、写真7）および大曲地区、矢本地区（東松島市）

大橋上流250mに確認された排水機場と見られる建屋の泥跡および残った橋げたに打ち上げられた海藻から橋の頂点付近まで津波の高さがあったことを確認し、両者を痕跡とした。住宅街（大曲から矢本地区）は、仙石線の1本山側の道路まで

写真7 橋の先端部に残る木切れ・漂着物痕跡

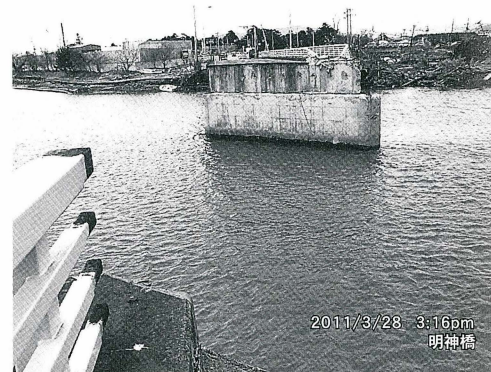
定川大橋の中央橋げたが流失（写真8）し、上流200mに漂着していた。大橋直上流の定川右岸側の堤防が決壊、右岸側（西側）の田畑はすべて水面となり、航路標識ブイが漂着していた。また、大橋の下流には、大型石炭船の乗り上げを遠望し、定川大橋の根元には2隻の貨物バージが打ちあがっていることを確認。

写真8 定川大橋中央桁の破壊（石巻市方向）
